# L'ÉGLISE DE SEZERIA

**Projet pour la protection et la renaissance  
d'un site remarquable de la région d'Orgelet**

**Document ASPHOR – Version mars 2015**

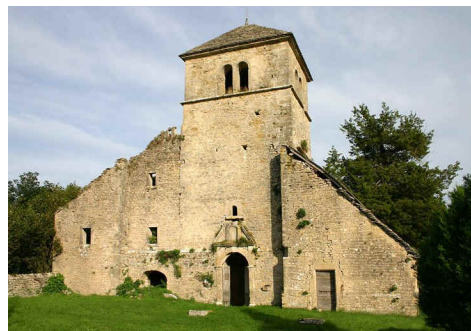
*La façade occidentale*

L'église présente un fort massif occidental composé d'une grosse tour carrée servant de clocher-porche qui s'inscrit entre l'ancien presbytère au nord et une grande chapelle au sud. Le dernier étage de la tour s'ouvre sur chaque face par deux baies géminées en plein cintre et se coiffe d'un toit en laves à quatre pans. Son portail

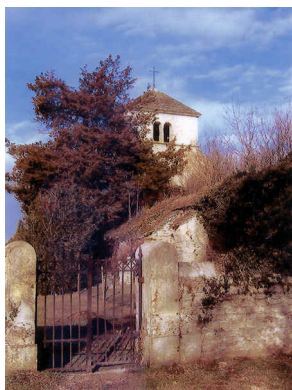
*Entrée du cimetière*

A l'écart du village, entourée de son cimetière, l'église se trouve dans un espace clos d'un joli mur d'enceinte qui s'ouvre grâce à des portes en fer forgé sur les côtés est et ouest.

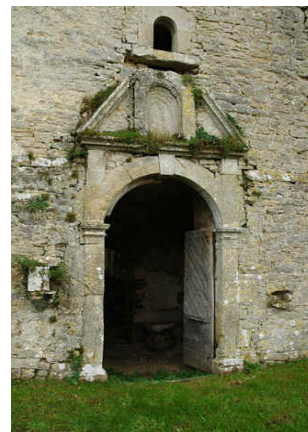
*Le portail*

en plein cintre (1662) est surmonté d'un fronton triangulaire interrompu par une niche. Un pupitre de pierre subsiste près du portail. [7]

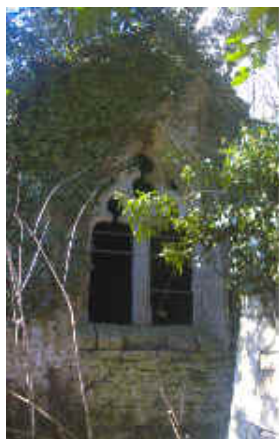
*Fenêtre flamboyante de la chapelle*

Les murs de la nef sont percés d'ouvertures de forme et d'âge différents ; dans la première travée, une arcade appareillée et chanfreinée donnait sur la chapelle sud. Cette grande chapelle voûtée en plein cintre est éclairée par une baie du style ogival flamboyant. On suppose que cette chapelle était l'église primitive [8]. Elle déborde un peu de l'alignement de la façade, longe le mur sud du clocher et la première travée ; sa belle maçonnerie reçoit un toit appuyé partiellement sur le clocher. La chapelle dispose sur la façade ouest d'une porte légèrement désaxée.

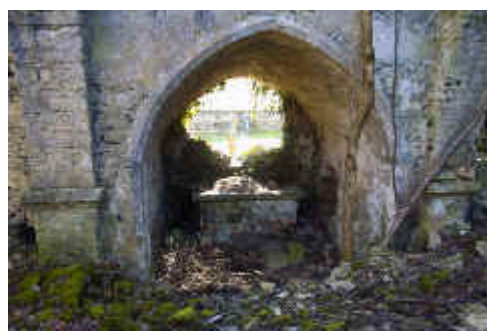
Sur le sud de la troisième travée se trouve une autre petite chapelle à berceau brisé transversal, pourvue d'un autel et de l'emplacement d'un lavabo. Ces deux chapelles, accompagnées de contreforts variés,

*Petite chapelle au sud de la troisième travée*

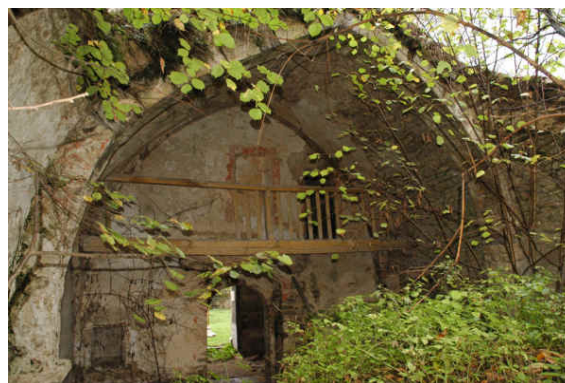
La voûte de l'avant-nef, séparant le clocher et l'entrée de la nef, est encore en place.

Des pierres de taille disjointées par les eaux de pluie et le gel sont descendues pour certaines de quelques centimètres. Pour éviter l'effondrement de cette partie et peut-être à terme celui du clocher, il est urgent de procéder à l'étaillage par une ferme en bois sur l'arc de

*Voûte de l'avant-nef*

Vu la difficulté et la dangerosité de cette opération, il faudra solliciter une entreprise spécialisée, dans les règles de l'art, et le plus rapidement possible.

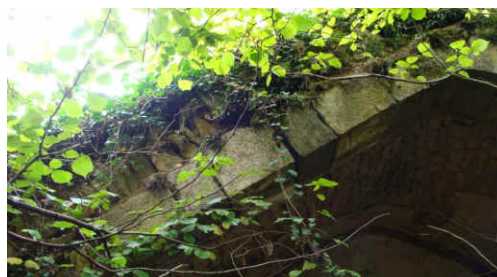
*Les pierres disjointées de la voûte*

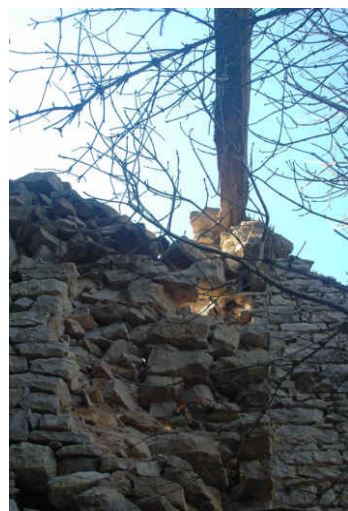
*Poutre au dessus  
de la ruine du presbytère*

L'état du clocher n'est pas encore préoccupant. Par contre, dans les ruines du presbytère au nord, une poutre fait encore le lien entre les deux murs et son affaissement engendrerait certainement la chute des murs. L'urgence serait de faire rebâtir l'angle intérieur du mur ouest. Cela nécessite un travail d'échafaudage par une entreprise de maçonnerie spécialisée.

La dernière poutre qui reste devra être enlevée après la sécurisation des murs. Ensuite, une opération d'élagage et de vidange des éléments effondrés au sol pourra être réalisée par une équipe de bénévoles.

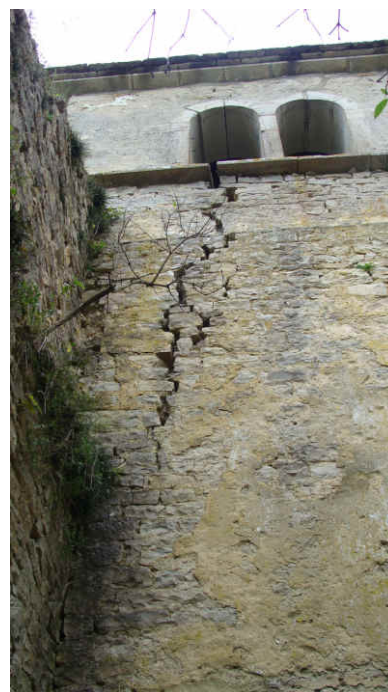
Le clocher présente coté nord une large fissure. Celle-ci provient du fait que le mur ouest s'est légèrement bombé à la suite de l'affaissement de la voûte du presbytère au nord.

*Face nord du clocher*

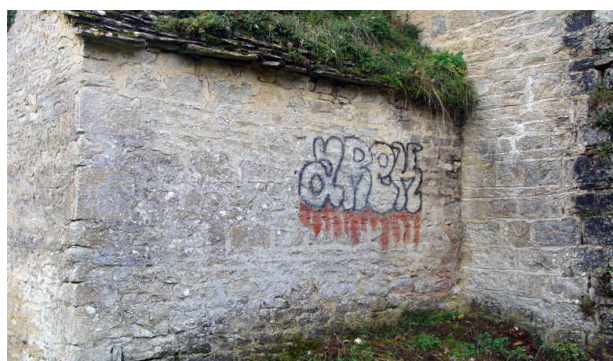
*Tag sur le mur nord*

On peut craindre le pillage des éléments d'architecture (encadrement de fenêtres, dalles en pierre) ou des dégradations stupides (tags). La pose d'un grillage plus conséquent que celui existant permettrait de limiter ce risque.

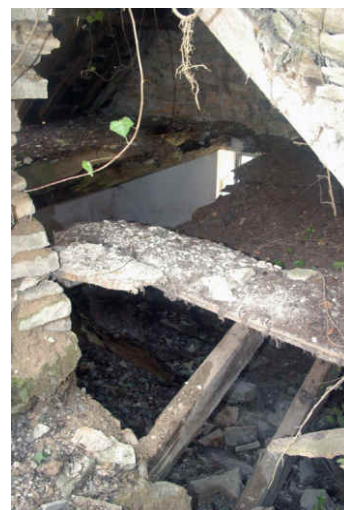
*La sacristie*

- Démontage du toit de la sacristie coté est
- Dépose des laves démontage de la charpente reprise des maçonneries
- Pose d'une nouvelle couverture à définir.

Toutes les opérations décrites ci-dessus doivent impérativement se faire dans l'ordre du descriptif pour des raisons de sécurité
